ひびわれ補修詳細図

工事名	令和5年度 東町・西山線 (三井橋) 橋梁補修詳細設計業務委託 那須町大字湯本東町地内		
図面名	ひびわれ補修詳細図		
作成年月日	令和6年2月29日		
縮尺	図示	図面番号	/
会社名	株式会社 富貴沢建設コンサルタンツ		
事務所名	栃木県 那須町

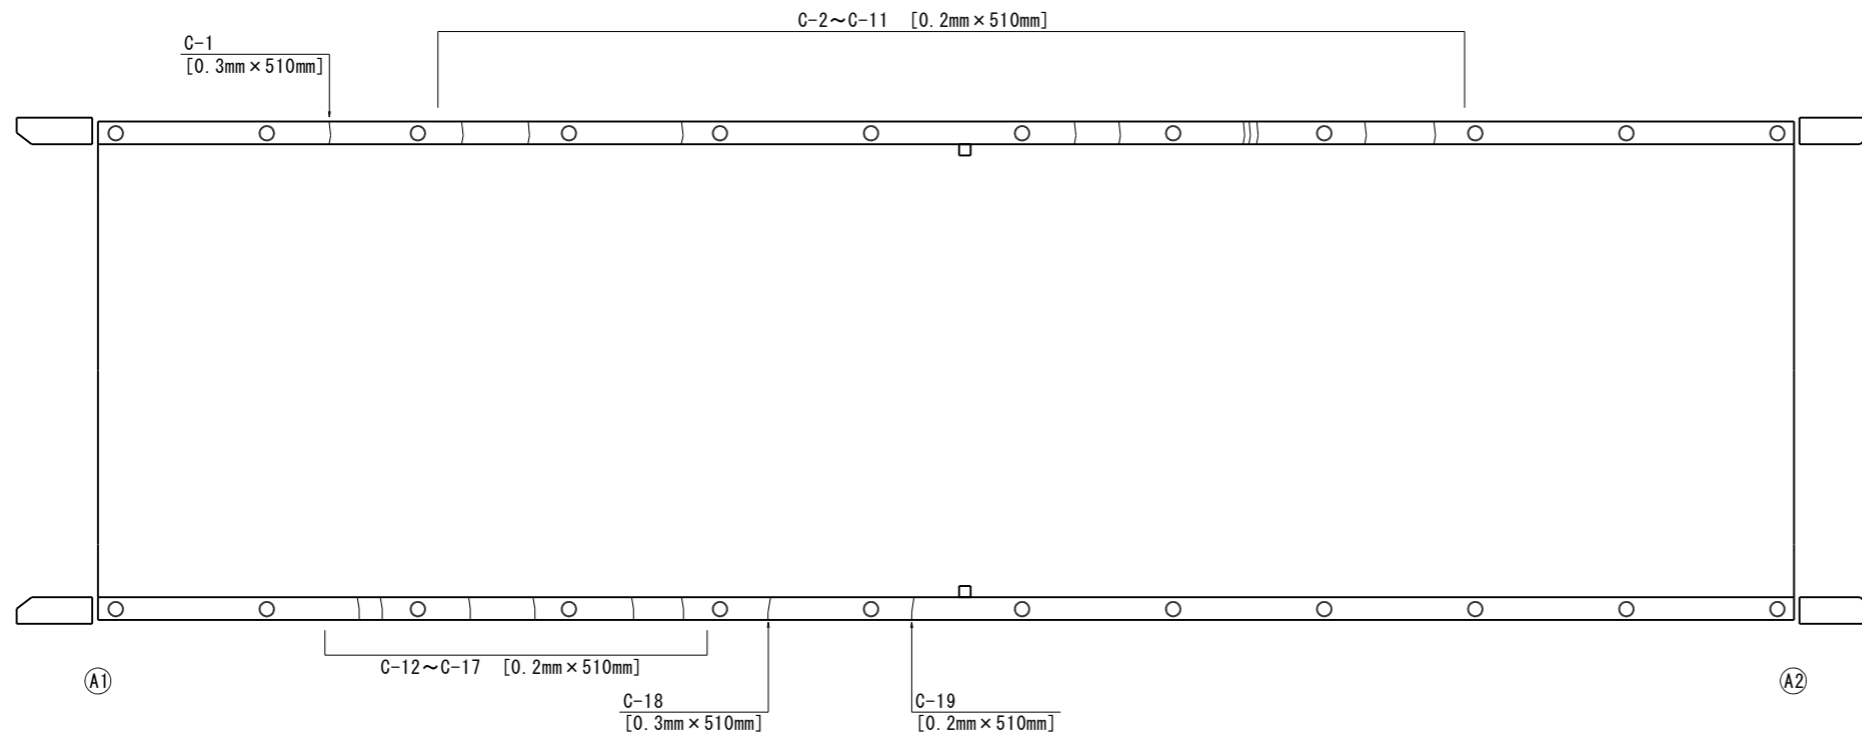
平面図 S=1/50

橋面ひびわれ補修図

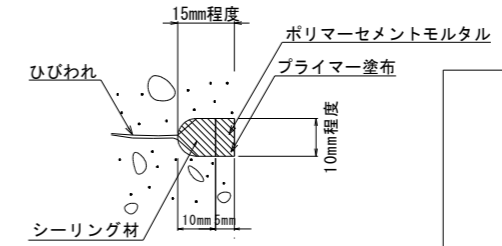
ひびわれ補修工詳細図

ひびわれ充填工法 (図中にJ表記)
※ひびわれ幅0.2mm以上0.5mm未満で遊離石灰・崩れ折出がある場合又はひびわれ幅0.5mm以上を対象

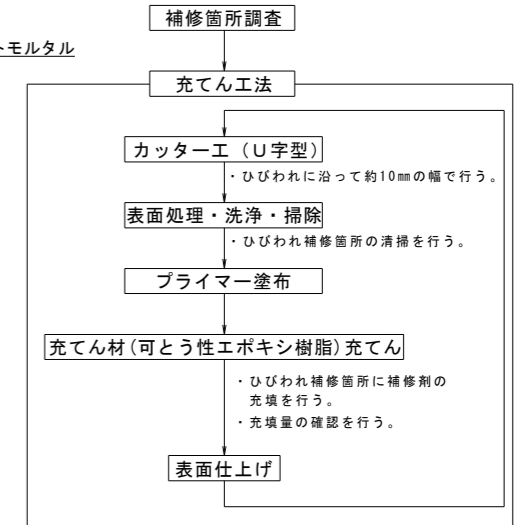
ひびわれ充填工法 作業内容・手順

(参考) ※補修寸法は、現地調査により適宜修正を行う。

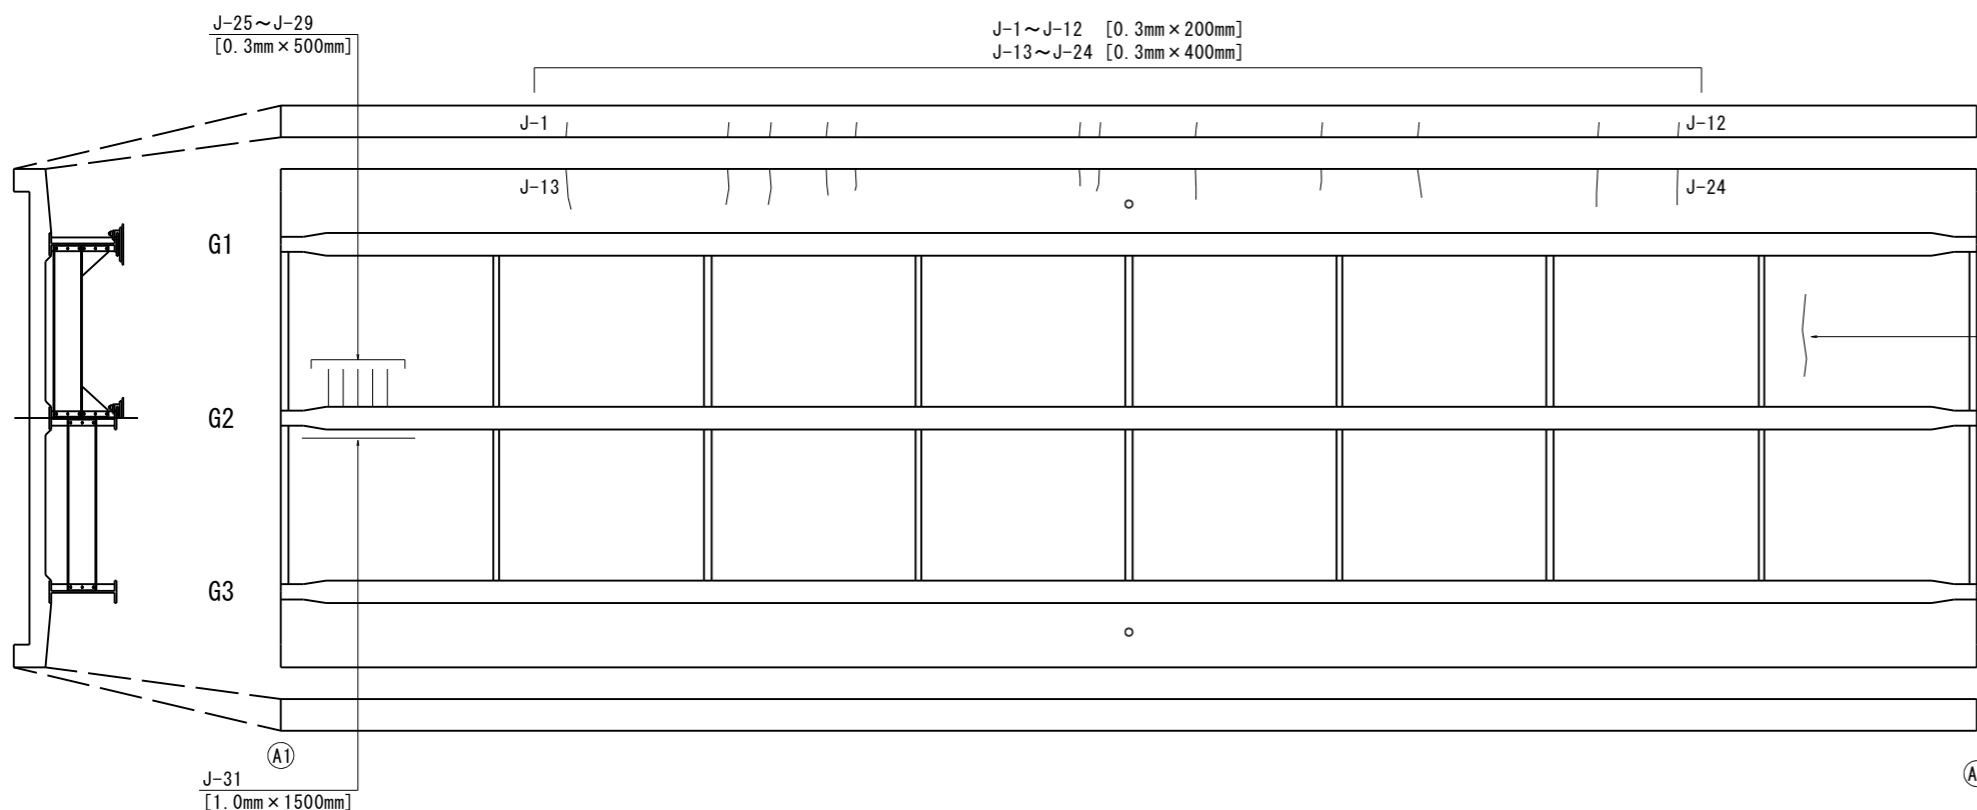
平面図 S=1/50

上部工 (床版) ひびわれ補修図

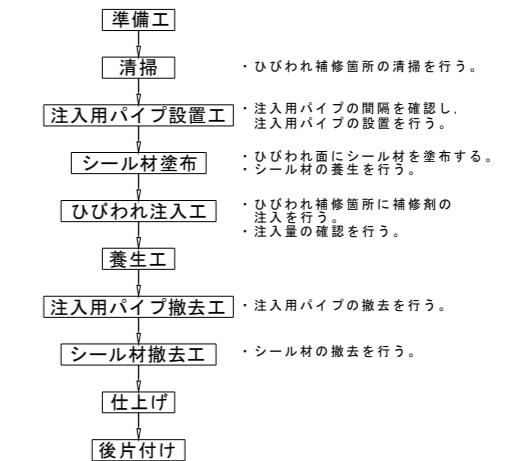
ひびわれ注入工法 作業内容・手順

ひびわれ注入工法 (図中にC表記)
※ひびわれ幅0.2mm以上1.0mm未満で遊離石灰折出がない場合を対象

(参考) ※補修寸法は、現地調査により適宜修正を行う。
